## CAPÍTULO 3

# **Metodología e investigación a lo largo del proyecto**

*Adriana García Martínez*

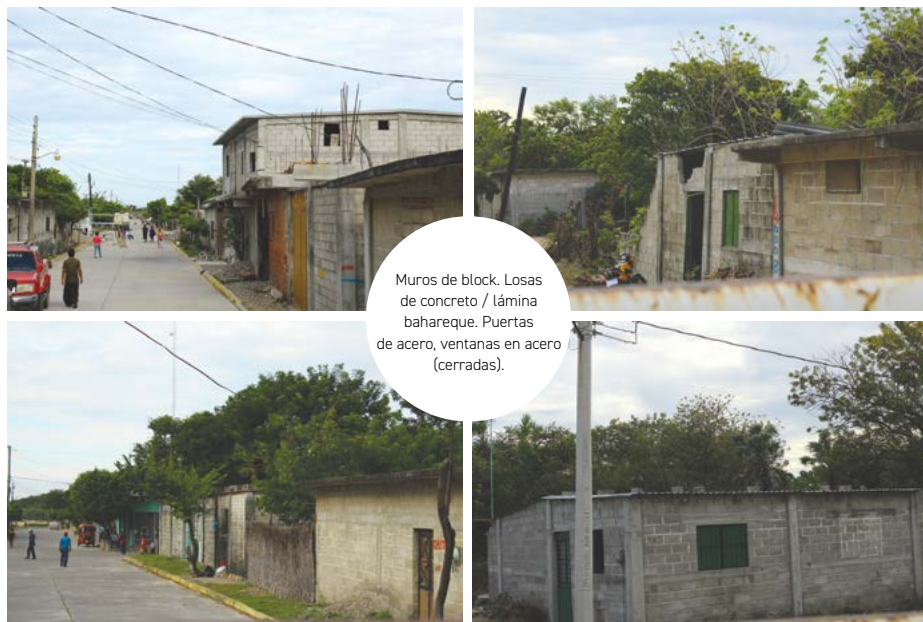
**Figura 10.** Tipologías de vivienda construidas con materiales industrializados en San Mateo del Mar

En San Mateo del Mar predominan edificaciones hechas con materiales modernos o industrializados. Las construcciones son en su mayoría de un nivel y volumetría simple, con fachadas planas al paño de los límites de propiedad. Las estructuras aparentes constan de dalas, castillos y cubiertas planas de concreto armado. En los muros de jalcreto, los vanos por lo general se limitan a una puerta y una ventana o dos, fabricadas en herrería. Abunda este tipo de vivienda a lo largo del camino de acceso y en los asentamientos más céntricos.

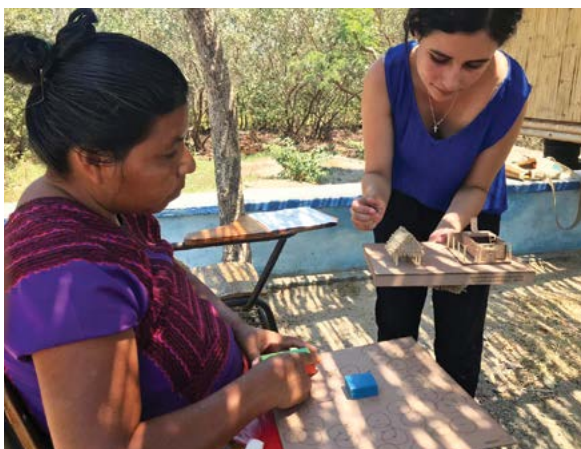
**Figura 14.** Jefa de familia conociendo propuesta de diseño de vivienda  
FOTOGRAFÍA: CARLOS EDUARDO ESTRADA CASARÍN (2019).

Ya lista la propuesta técnica sismorresistente, desarrollada por ingenieros y arquitectos del ITESO, regresamos a San Mateo del Mar con las familias, para presentar un modelo a escala de los módulos tipo de dormitorios y cocinas.

El módulo tipo se adaptaba a cada caso, adecuándose la ubicación de puertas, ventanas, orientación y medidas. Para estas definiciones se realizaba una segunda etapa de proyecto con reuniones con las familias y los arquitectos; se trazaba la vivienda en el sitio para asegurarnos de que era correcta la interpretación de lo que quería la familia, además se verificaba que fuera adecuada la funcionalidad del nuevo elemento y el resto de la finca.

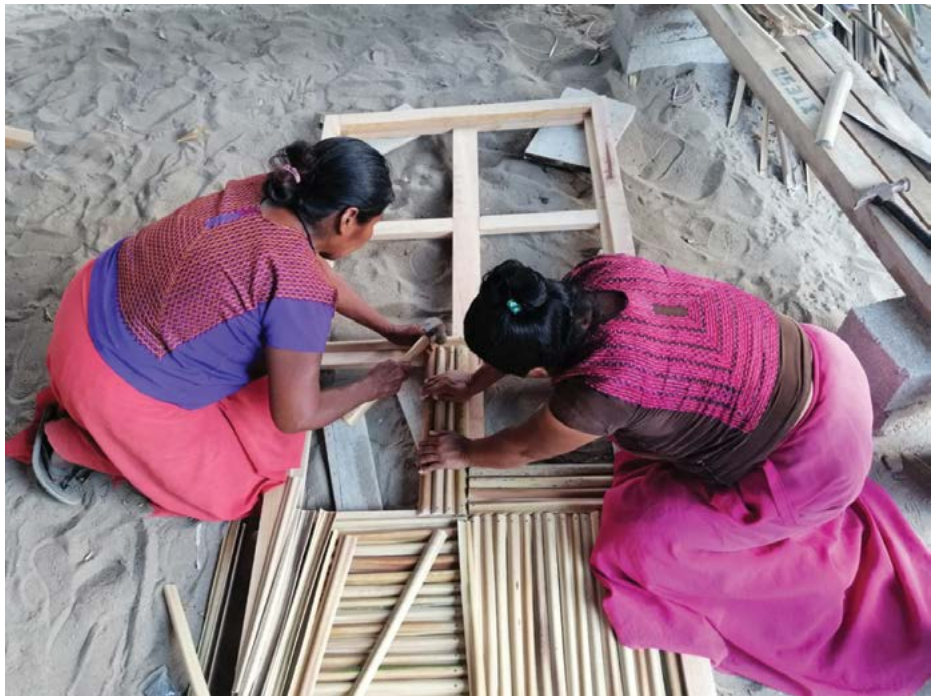
**Figura 15.** Fabricación de puertas y ventanas

Frente a esta situación, se propuso formar un grupo de trabajo encargado de construir los tapiales de puertas y ventanas —con madera y pencas de palma—, y la construcción de los hornos comixcales, tradicionalmente realizados por las mujeres, de tal forma que las mujeres no dependían de la participación de una figura masculina, colaboraban en el proceso de construcción y no descuidaban las labores para el sustento y cuidado del hogar.
