# CAPÍTULO 1

## **Reconocimiento geotécnico de San Mateo del Mar**

*Gil Humberto Ochoa González*

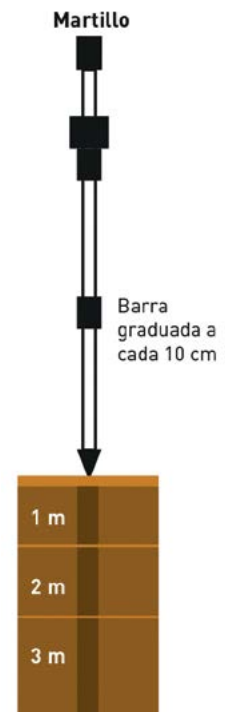
**Figura 1.** Esquema de la herramienta para la prueba de cono dinámico

En la segunda visita, los días 18 y 19 de noviembre de 2017, se utilizó un equipo portátil de penetración de cono dinámico esquematizado en la Figura 1 con las características descritas en el perfil presentado en la Figura 8, para correlacionar, en diferentes puntos y a distintas profundidades, la densidad o estado de compactación del material.

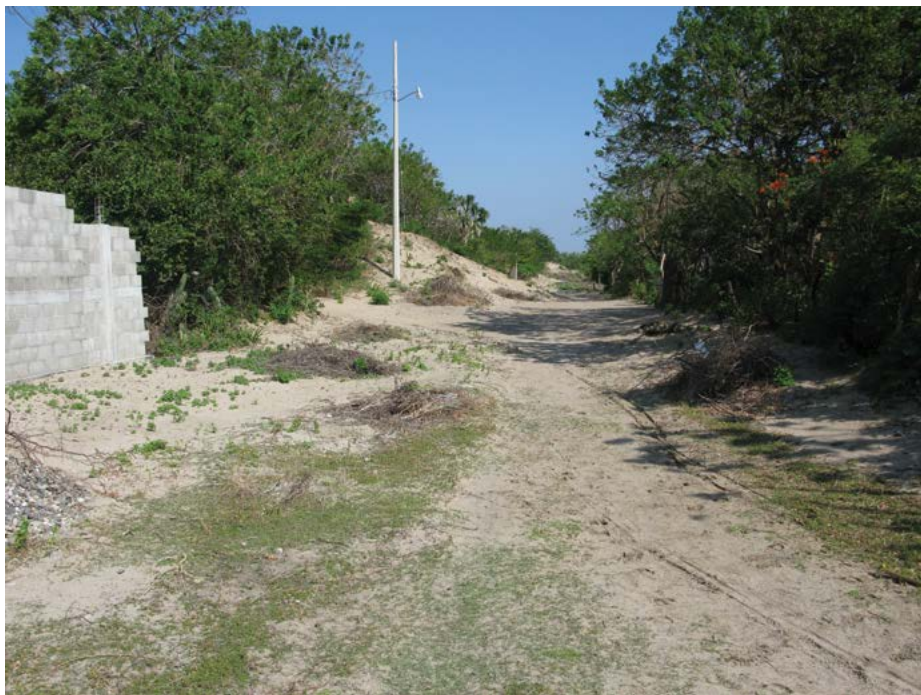
En la Figura 4, tomada en Barrio Nuevo —su ubicación aparece en la Figura 3—, se ve el material claro tanto en la calle como en las dunas de arena al lado izquierdo y al fondo. Personas del lugar comentan que antes había dunas más altas y que algunas de ellas se utilizaron como relleno para construir viviendas, colocado de manera no controlada y no compactada. En la Figura 4 se observan dunas de arena a la izquierda y al fondo. Este material es transportado y depositado por el viento y presenta propiedades de un material con potencial de licuación; los vecinos añaden que ha servido como relleno no compactado también en la construcción de viviendas.

**Figura 4.** Calle en Barrio Nuevo

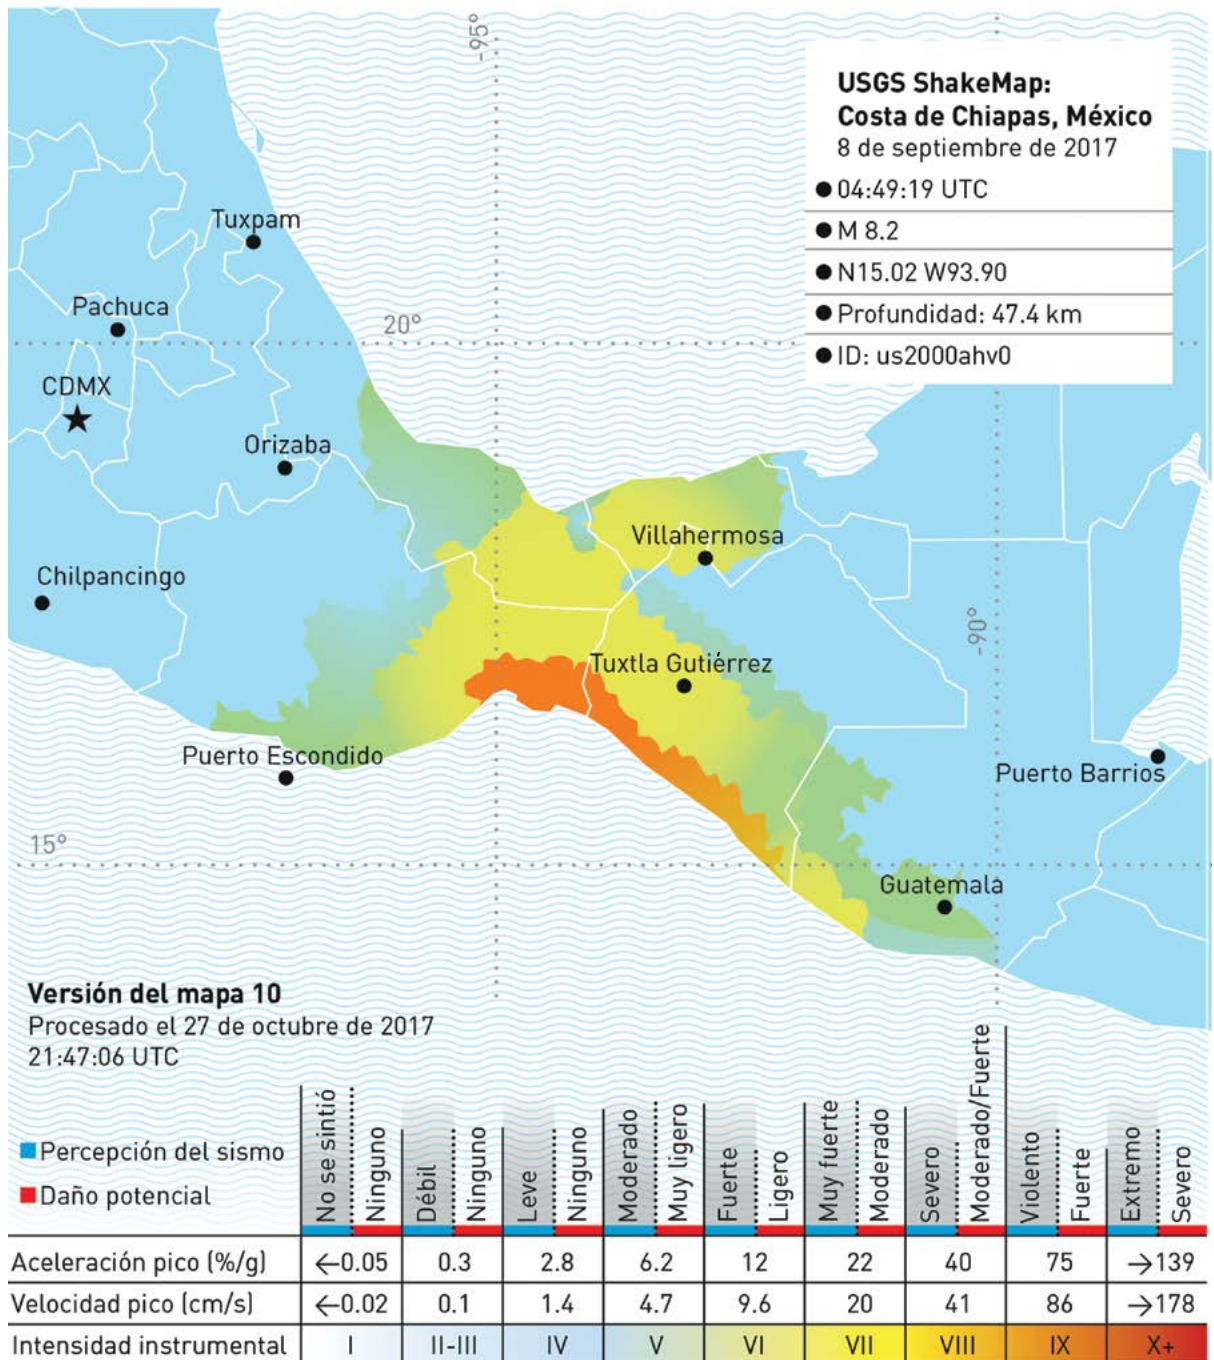
En el mapa de colores de la Figura 5 se observa la intensidad instrumental del sismo que, al contrario de la magnitud —que es un valor absoluto que mide la energía liberada—, estima los efectos a nivel local para un sismo, por lo que varía geográficamente dependiendo cómo se percibió este. Se aprecia que en San Mateo del Mar tuvo una intensidad entre VIII y XIX, lo que supone daños de moderados a graves y aceleraciones de entre 40% a 75% de la aceleración de la gravedad, por lo que su percepción fue de severo a violento.

**Figura 5.** Intensidad instrumental del sismo

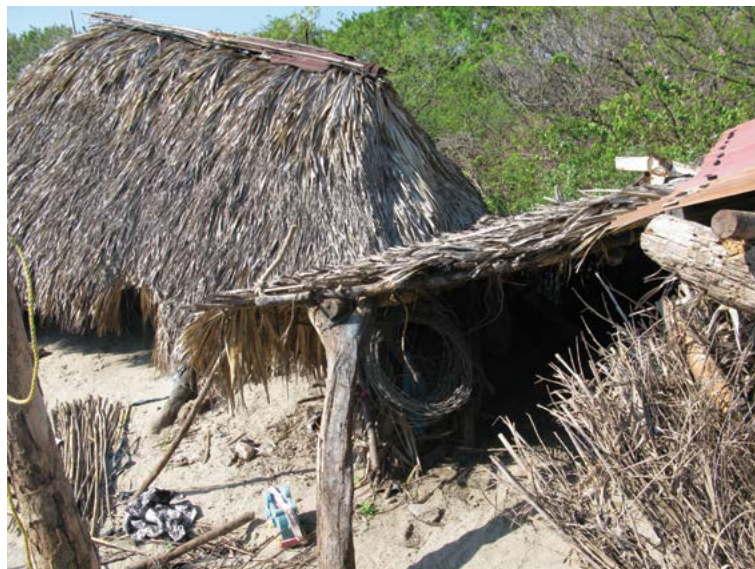
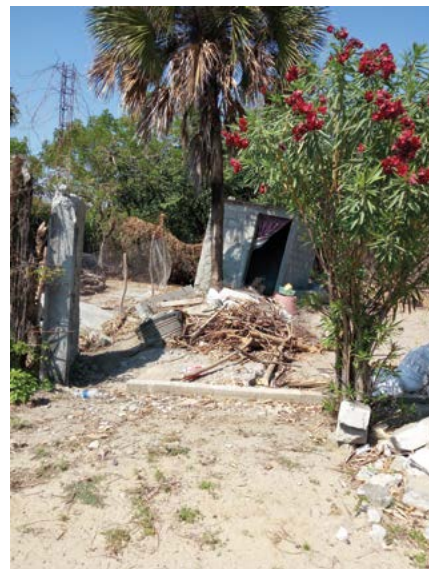
En la visita del 4 y 5 de noviembre, varios pobladores describieron la aparición de grietas durante el temblor por las que brotaba agua, además comentaron sobre el hundimiento de construcciones, de brocales de pozos y un incremento en el nivel del agua dentro de los pozos. En las Figuras 7A y 7B se observaron dos tipos de viviendas estructuralmente sanas en apariencia, pero con hundimientos severos. Al momento de hacer la visita, muchas de las construcciones dañadas ya habían sido demolidas, por lo que no se pudo apreciar gran número de destrozos. Sin embargo, el patrón de daño fue claro en diferentes partes de San Mateo del Mar.

**Figuras 7A y 7B.** Hundimiento de viviendas con diversa tipología; nótese que el cuarto no presenta fisuras visibles a pesar del desplazamiento (Figura 7B)
