# Reconstrucción de vivienda y tejido social EN SAN MATEO DEL MAR, OAXACA

ÓSCAR HUMBERTO CASTRO  
*Coordinador*

Reconstrucción de vivienda y tejido social en San Mateo del Mar, Oaxaca / Coord.  
de Ó.H. Castro Mercado; pról. de E. Ortiz. – Guadalajara, México: ITESO, 2026.  
176 p.

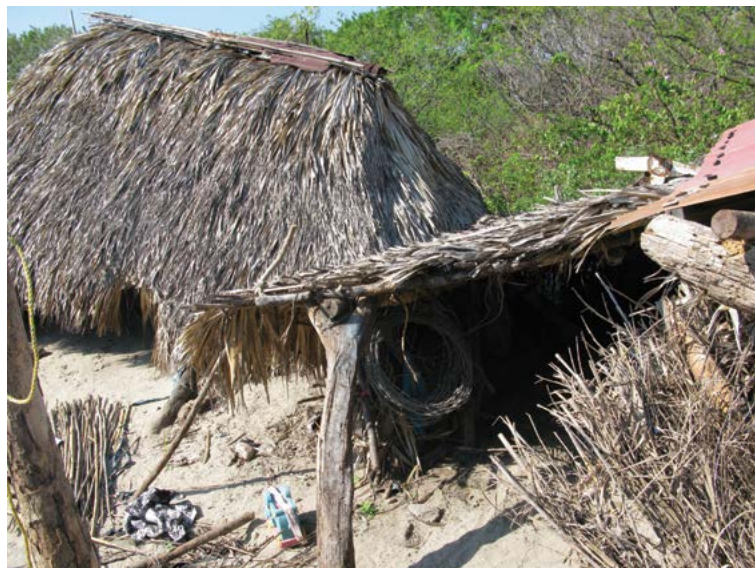
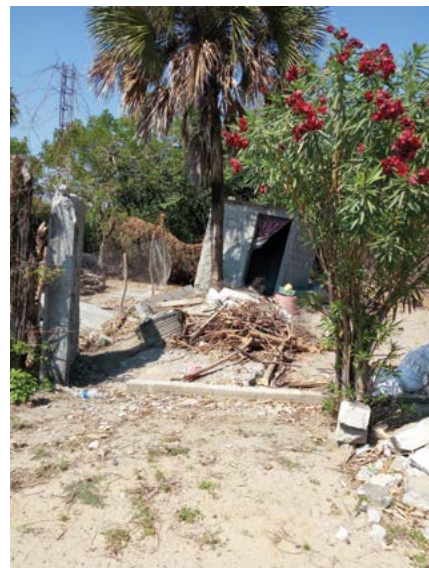
**Figuras 7A y 7B.** Hundimiento de viviendas con diversa tipología; nótese que el cuarto no presenta fisuras visibles a pesar del desplazamiento (Figura 7B)

En la visita del 4 y 5 de noviembre, varios pobladores describieron la aparición de grietas durante el temblor por las que brotaba agua, además comentaron sobre el hundimiento de construcciones, de brocales de pozos y un incremento en el nivel del agua dentro de los pozos. En las Figuras 7A y 7B se observaron dos tipos de viviendas estructuralmente sanas en apariencia, pero con hundimientos severos. Al momento de hacer la visita, muchas de las construcciones dañadas ya habían sido demolidas, por lo que no se pudo apreciar gran número de destrozos. Sin embargo, el patrón de daño fue claro en diferentes partes de San Mateo del Mar.

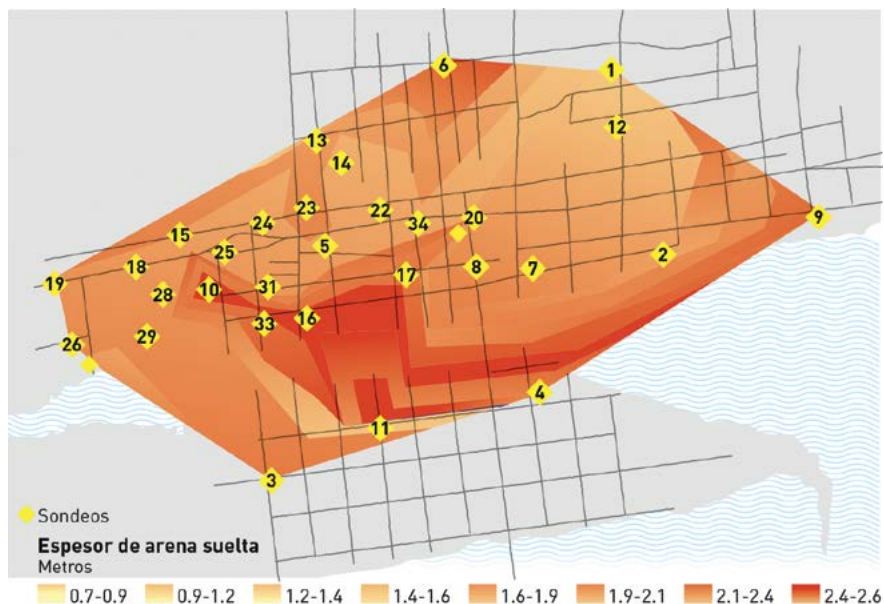
**Figura 9.** Localización de sondeos de cono dinámico realizados a la fecha (rombos amarillos) y espesor de arena con compacidad suelta o muy suelta a partir de la superficie, según lo definido para este estudio como avances de 10 cm con menos de 11 golpes en estos sondeos.

Sí existe información de diferentes zonas que coinciden con lo relatado por los vecinos; en la Figura 9, la zona de un amarillo más claro fue referenciada como de menos daños —aunque sí se observaron en la visita—, el área norte estudiada fue señalada de esta manera —con menor daño—. Lo que parece acertado es que en la zona roja hubo mayor incidencia de destrozos, sin que se cuente con un censo que cubra la información, salvo los testimonios; ahí se encuentra un hospital recién construido que no sufrió desperfectos (sondeo CD número 10). Se recomienda investigar su sistema constructivo.

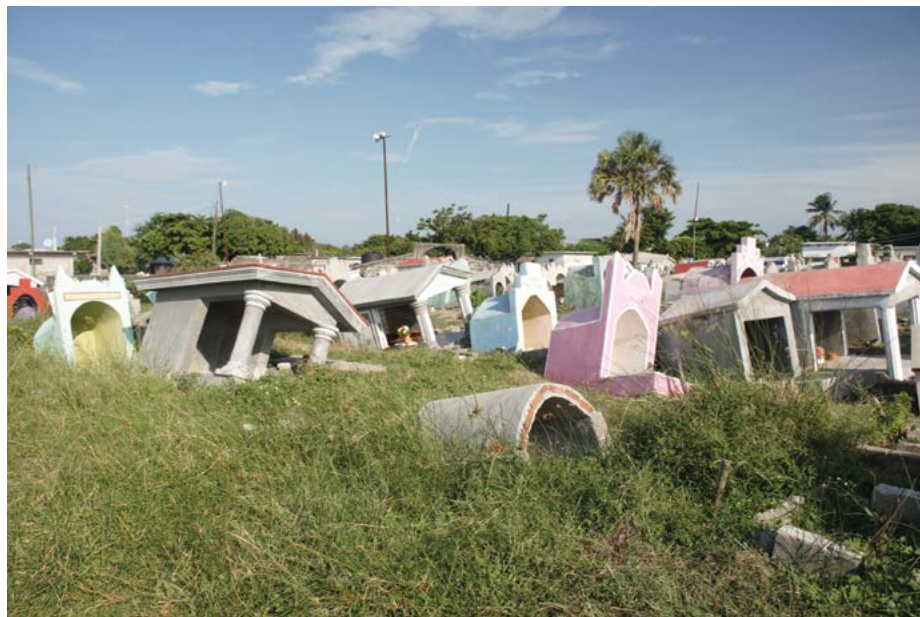
**Figura 5.** Losas del panteón de San Mateo del Mar tras los sismos y el efecto de licuación del suelo  
FOTOGRAFÍA: ÓSCAR HUMBERTO CASTRO.

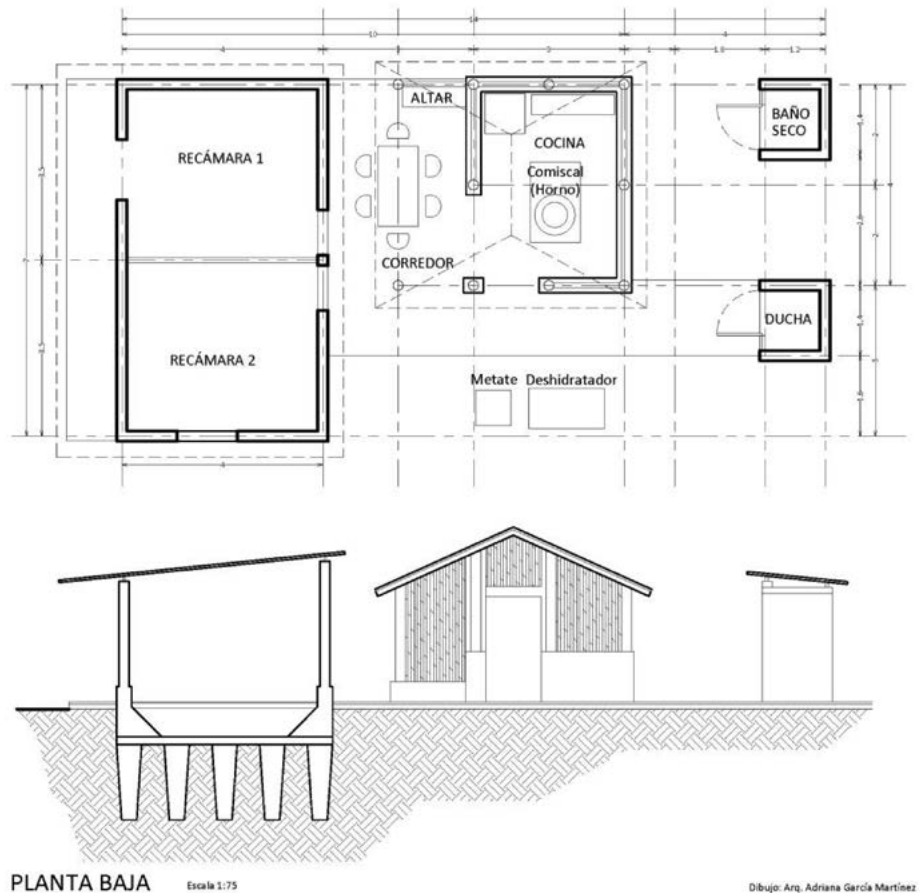
**Figura 7.** Primera propuesta de prototipo para la reconstrucción de vivienda en San Mateo del Mar  
DIBUJO: ADRIANA GARCÍA MARTÍNEZ.

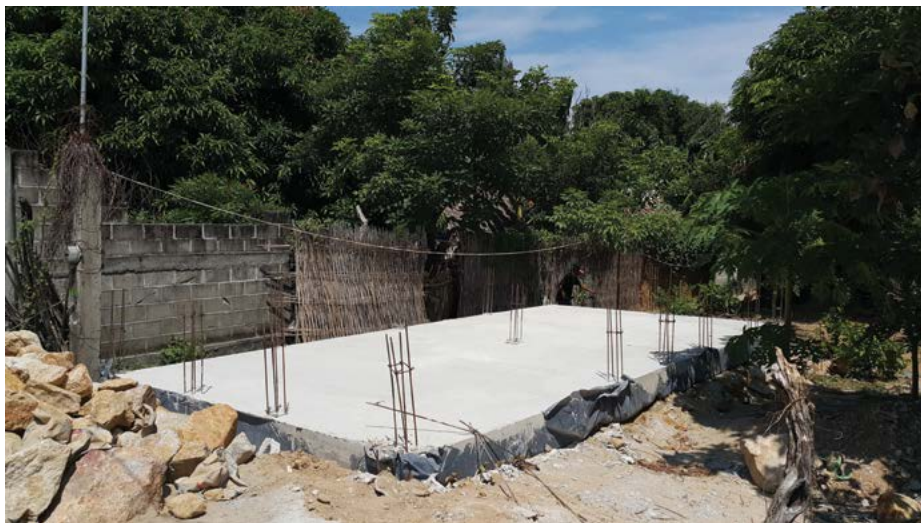
**Figura 8.** Ejemplo de cimentación reforzada en proceso de construcción  
FOTOGRAFÍA: ÓSCAR HUMBERTO CASTRO.

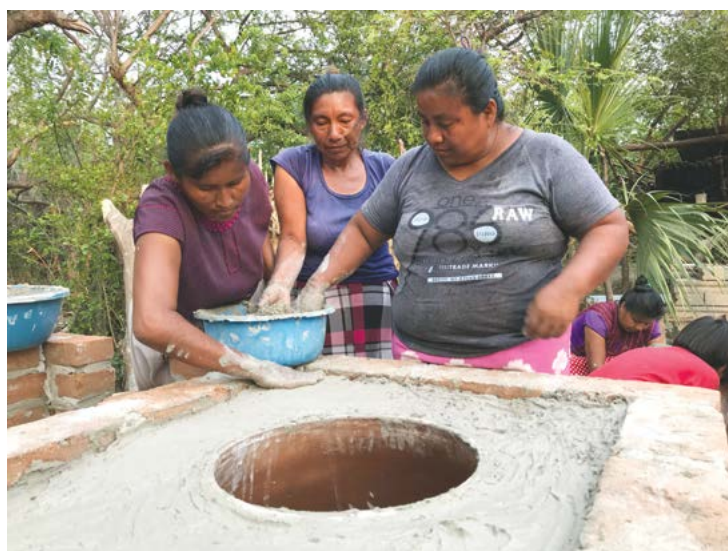
**Figura 16.** Colocación de barro blanco en comixcal  
FOTOGRAFÍA: KARLA S. GODÍNEZ NAVARRO (2019).

Frente a esta situación, se propuso formar un grupo de trabajo encargado de construir los tapiales de puertas y ventanas —con madera y pencas de palma—, y la construcción de los hornos comixcales, tradicionalmente realizados por las mujeres, de tal forma que las mujeres no dependían de la participación de una figura masculina, colaboraban en el proceso de construcción y no descuidaban las labores para el sustento y cuidado del hogar.

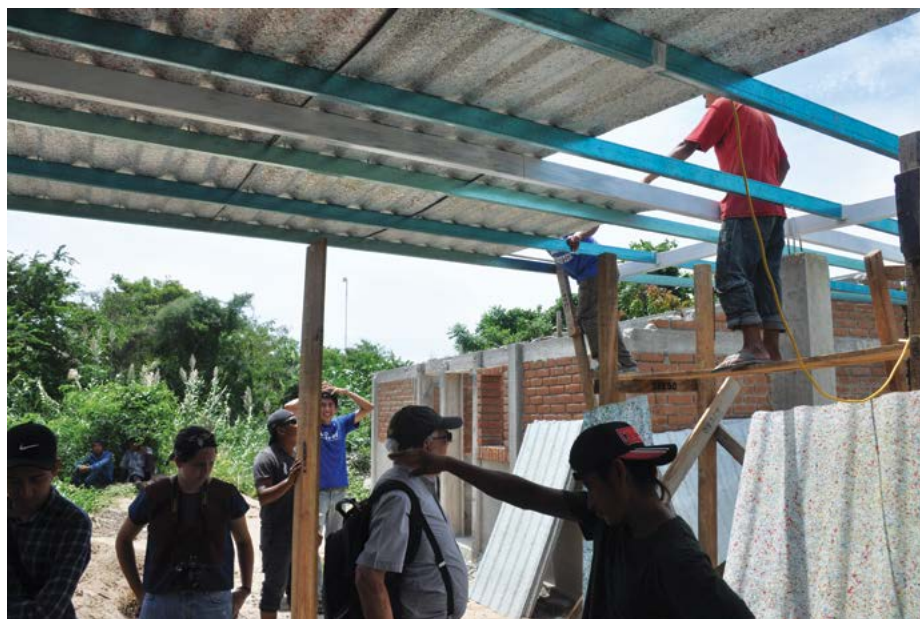
**Figura 1.** Colocación de lámina en la ejecución del proyecto piloto

El arranque de esta parte del proyecto se enfrentó a múltiples retos, uno de ellos fue la escasez de materiales de construcción y de gente disponible, derivado del hecho de que muchas familias en la región estaban reconstruyendo al mismo tiempo. En esta etapa fue necesario utilizar un material alternativo a la palma para cubrir las viviendas debido a su escasez (Figura 1).

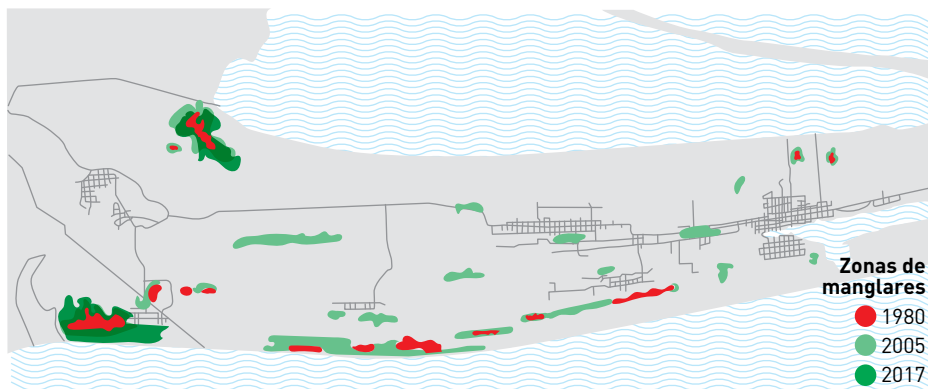
**Figura 9.** Área de manglar en el municipio de San Mateo del Mar  
Fuente: Taller ZUP (2018).

- Mapeo territorial de zonas de manglar existentes en la franja área que comprende el municipio de San Mateo del Mar (Figura 9).
- Mapeo territorial de zonas de manglar en riesgo.
- Mapeo territorial de zonas de manglar perdido.
- Análisis sistémico del manglar a nivel económico, ambiental y social para las comunidades del municipio.
- Diagnóstico sistémico de variables económicas, políticas y socioambientales a partir del sistema de manglar.

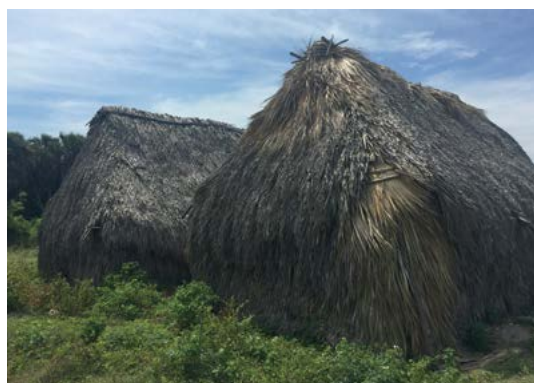
**Figura 11.** Casa ikoots en San Mateo del Mar

- Análisis histórico de los sistemas constructivos tradicionales de la cultura ikoots (Figura 11).
- Análisis del sistema sociocultural a partir de la cosmovisión ikoots en relación con la vivienda como un espacio orgánico y vivo.
- Análisis técnico de los sistemas constructivos de la cabecera municipal de San Mateo del Mar.
- Análisis económico de costos de construcción a partir del uso de técnicas constructivas tradicionales.
- Análisis de sistemas constructivos híbridos con elementos tradicionales y contemporáneos, que brinden alternativas a las conocidas por la comunidad, para fincar espacios habitables más resistentes a los eventos telúricos frecuentes en la zona sin detrimento de la percepción de seguridad, y sin abandonar los conceptos esenciales que define su tradición.

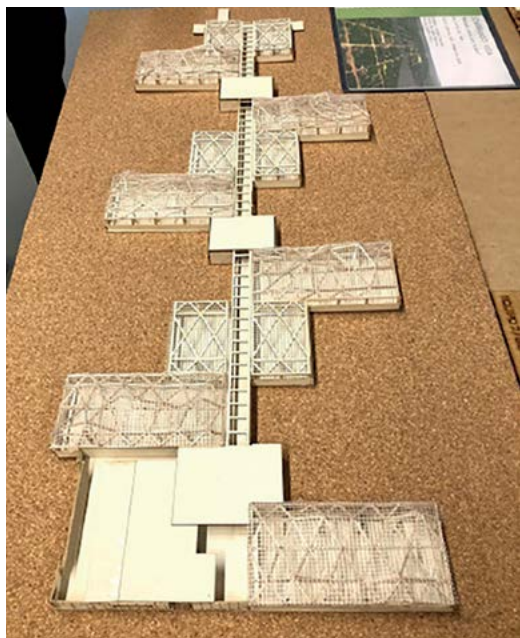
**Figura 13.** Proyecto Invernadero Manglar  
Fuente: Taller ZUP (2018).

| Ejes | Acciones | Etapas |
|---|---|---|
| I | Sistema de manglar | <ul style="list-style-type: none"> <li>• Manual informativo de la importancia de los manglares para la comunidad.</li> <li>• Proyecto de invernadero productor de manglar (Figura 13).</li> </ul> |

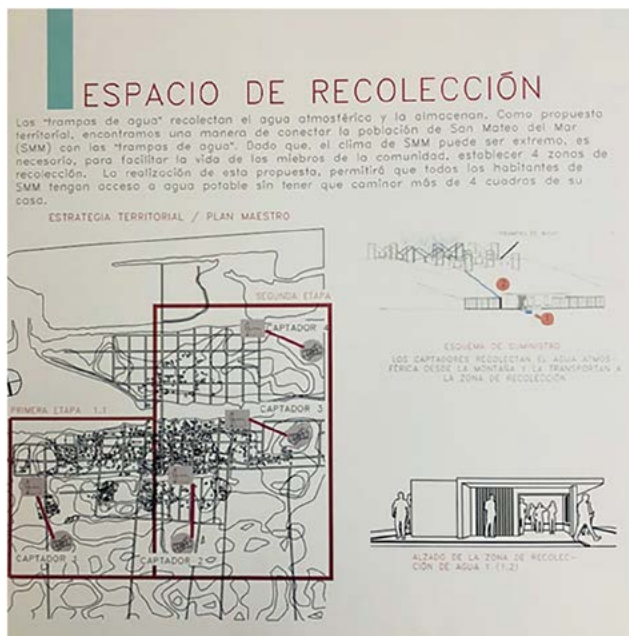
**Figura 14.** Manual para recolección de agua pluvial  
Fuente: Taller ZUP (2018).

| Ejes | Acciones | Etapas |
|---|---|---|
| II | Manejo de agua y desechos | <ul style="list-style-type: none"> <li>• Proyecto de Plaza del aljibe.</li> <li>• Manual para la construcción de trampas de agua (Figura 14).</li> <li>• Proyecto de centro de acopio de material para reciclaje.</li> <li>• Manual para reciclaje en la elaboración de utensilios domésticos.</li> <li>• Manual para reciclaje en elaboración de blocks para la construcción.</li> <li>• Manual para la transformación de los desechos orgánicos en biogás para la producción de composta.</li> </ul> |

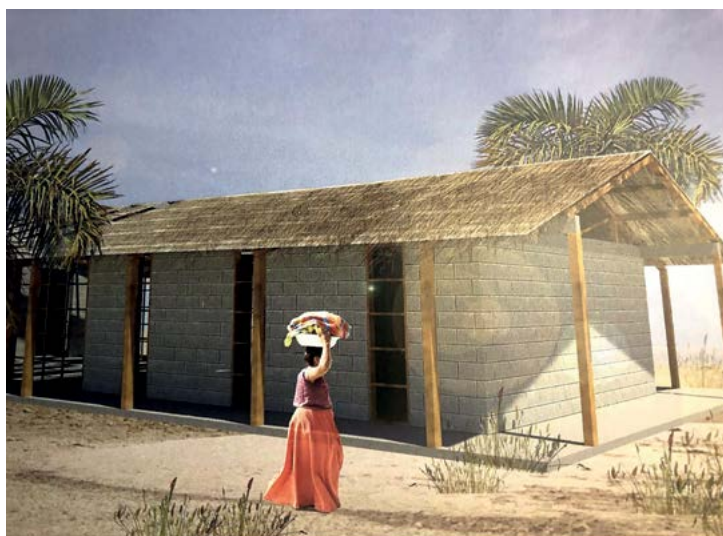
**Figura 15.** Imagen del Manual de sistemas constructivos  
Fuente: Taller ZUP (2018).

| Ejes | Acciones | Etapas |
|---|---|---|
| III | Sistema constructivo | <ul style="list-style-type: none"> <li>• Manual de autoconstrucción, retomando los sistemas constructivos tradicionales (Figura 15).</li> </ul> |

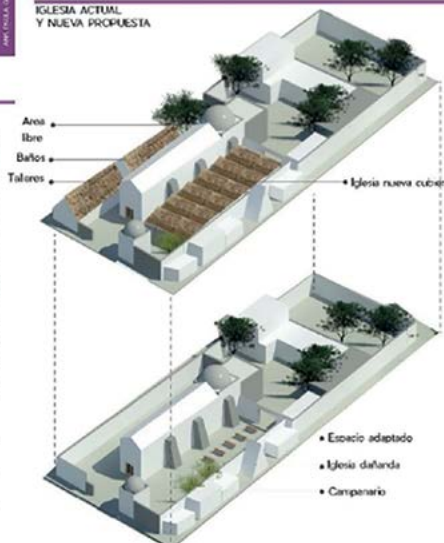
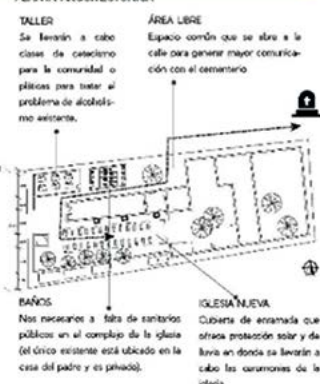
La iglesia actualmente se encuentra inutilizable por los daños ocasionados en el temblor; por lo tanto, las personas se vieron forzadas a adoptar el espacio exterior de la iglesia para ahí poder seguir realizando las misas.

Calosis en muros para ventilar los espacios, basado en el adobe que renova el diseño de la banda azul.

Figura 16. Proyecto de iglesia temporal

| Ejes | Acciones | Etapas |
|---|---|---|
| IV | Equipamiento y espacio público | <ul style="list-style-type: none"> <li>• Proyecto iglesia temporal (Figura 16).</li> <li>• Proyecto de Centro Deportivo y Parque Recreativo.</li> <li>• Proyecto de Centro Comunitario (Figura 17).</li> </ul> |

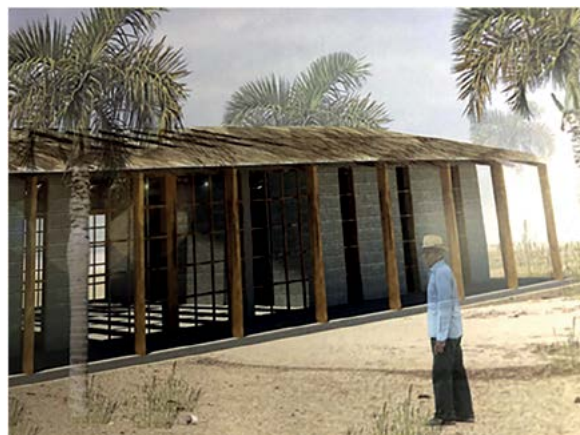
Figura 17. Proyecto de Centro Comunitario

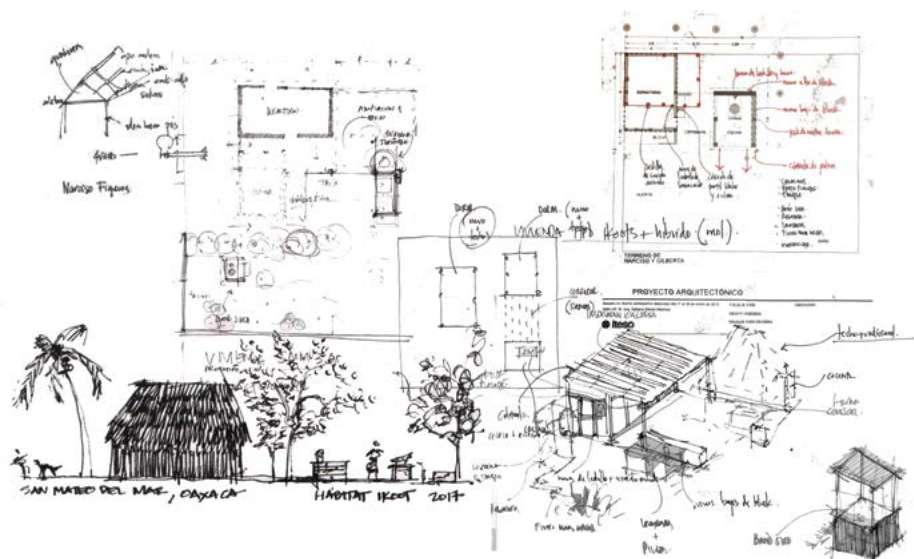
**Figura 4.** Estudio del hábitat ikoots, planos y croquis  
Fuente: Carlos Eduardo Estrada Casarín.

Con claridad de los hallazgos de la investigación sobre tipologías habitacionales, de la información recabada sobre materiales y sistemas constructivos tradicionales del pueblo ikoots, con la propuesta del sistema de cimentación antisísmico resultado del estudio del suelo y el mapeo de zonas de riesgo, se definieron los componentes y el modelo de las casas a construir. Se visitaron los terrenos para platicar con las familias y hacer los levantamientos correspondientes; se trabajó con ellas, caso por caso, atendiendo los requerimientos familiares y los retos constructivos particulares. Se buscó la integración armónica de los nuevos elementos a construir, tanto con las edificaciones existentes como con el entorno natural de los solares ikoots, aprovechando las orientaciones y protegiendo a las edificaciones de los efectos del sol, del agua —*teat nüt* y *yow*— y, sobre todo, del viento; los vientos huracanados, conocidos como nortes —*iünd*—, son recurrentes en la región. Una de las intenciones en el diseño fue conservar

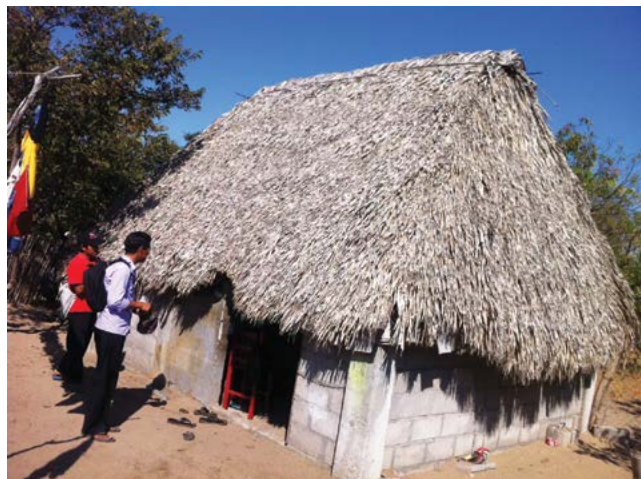
**Figura 5.** Vivienda compuesta por muros de block y concreto con cubierta de madera y palma nit, encontrada en los recorridos del equipo técnico  
FOTOGRAFÍA: CARLOS EDUARDO ESTRADA CASARÍN (2017).

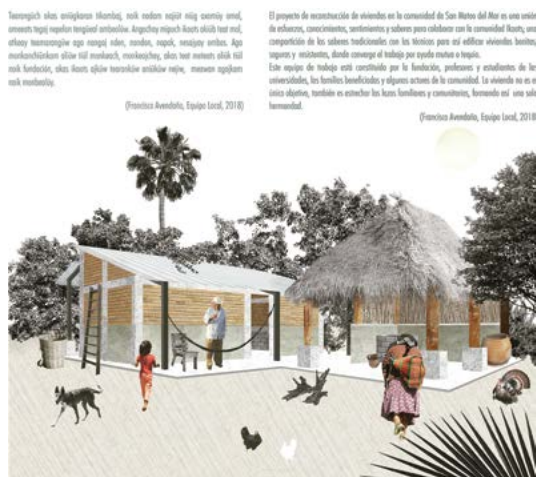
**Figura 6.** Vista esquemática de la propuesta inicial en un solar ikoots con habitaciones (con techo inclinado) y cocina tradicional o *ombiüm pow* (con techo de palma)  
IMAGEN DIGITAL: DUARTE, A., FIGUEROA, B. y GODÍNEZ, K. (2019).

las características tipológicas de la vivienda tradicional —*iüm nit*—, mejorar su resistencia estructural y las condiciones de habitabilidad de los espacios con mayores dimensiones, en altura y en largo y ancho.

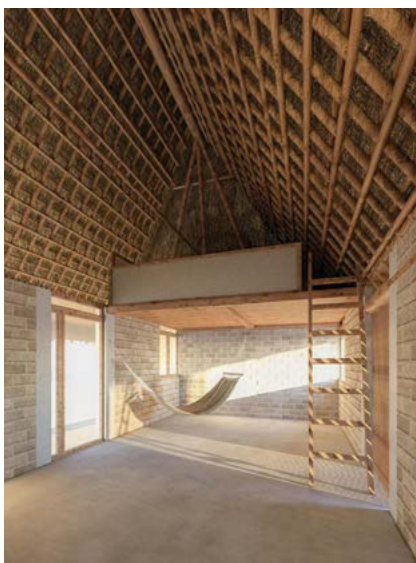
**Figura 8.** Vista del interior de la vivienda híbrida  
IMAGEN DIGITAL: DUARTE, A., FIGUEROA, B. y GODÍNEZ, K. (2019).

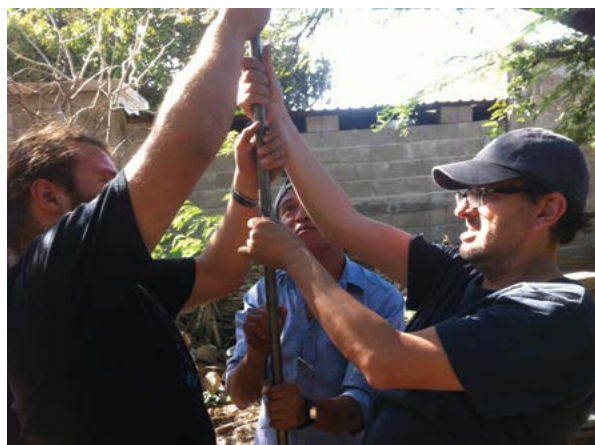
**Figura 13.** El equipo técnico realizando sondeos para el estudio de suelo

Durante el desarrollo del proyecto, los estudiantes de licenciatura del ITESO participaron de una forma activa y comprometida en las mediciones y levantamientos que aportaron datos para el estudio del suelo. Un equipo conformado por estudiantes de Ingeniería Civil e Ingeniería Industrial hizo los sondeos con cono de penetración dinámica en un muestreo que fue distribuido por toda la superficie del centro urbano de San Mateo del Mar. El estudio determinó la consistencia del suelo en los distintos barrios, y la información quedó registrada en el mapa realizado por ingenieros civiles, profesores y egresados del ITESO; con esta información se marcaron las zonas de riesgo y las zonas con mayor factibilidad en donde construir las viviendas de forma segura.

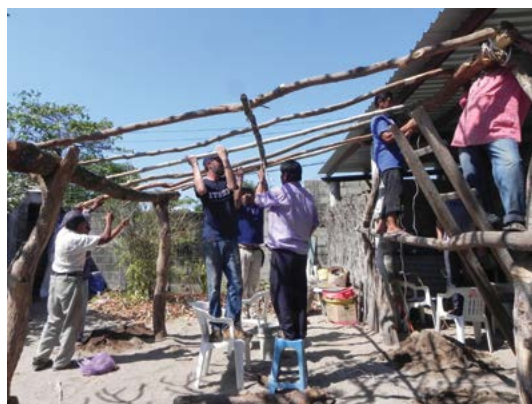
**Figura 14.** Taller de armado de estructura de madera con maestros tejedores o *apeat* y asesores del equipo técnico

El diálogo de temas comunitarios se fue tejiendo con las charlas sobre los asuntos técnicos, y así se realizaron talleres para que los compañeros ikoots enseñaran a los arquitectos e ingenieros sus técnicas de armado de la estructura de madera, y el tejido de la palma nit para techos. Además, se impartieron talleres para explicar las razones por las que los ingenieros calculistas recomendaban remover el suelo inestable y colocar un piedraplén con sistema de drenado, que liberara fuerzas provocadas por la presión del agua subterránea en caso de sismo. Como afirman Aceves y Audefroy: “La aceptación de la población de una técnica o de un material depende de factores culturales y socioeconómicos” (2004, p.7), por esto los ikoots visualizaron que el diseño de la vivienda era un resultado lógico de la combinación de estos factores y las condiciones climáticas y naturales de su territorio, y lo recibieron de forma positiva.

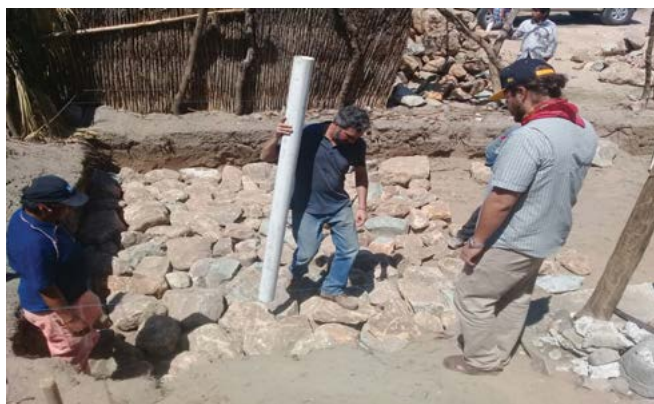
**Figura 15.** Taller de cimentación antisísmica con pobladores y el equipo técnico del ITESO

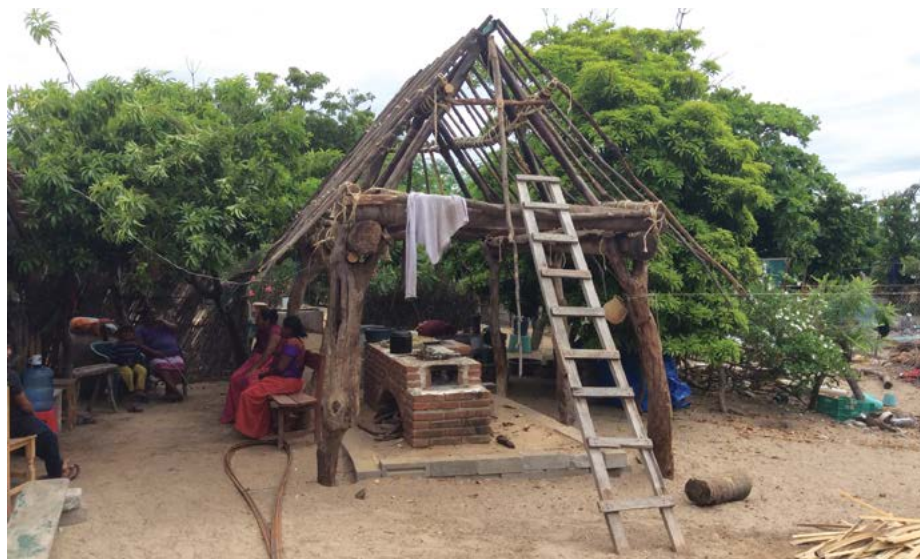
**Figura 17.** Cocina tradicional ikoots con estructura de madera con base en marcos rígidos de postes y horizontales con *iüm xiül* colocados en forma diagonal en su parte superior

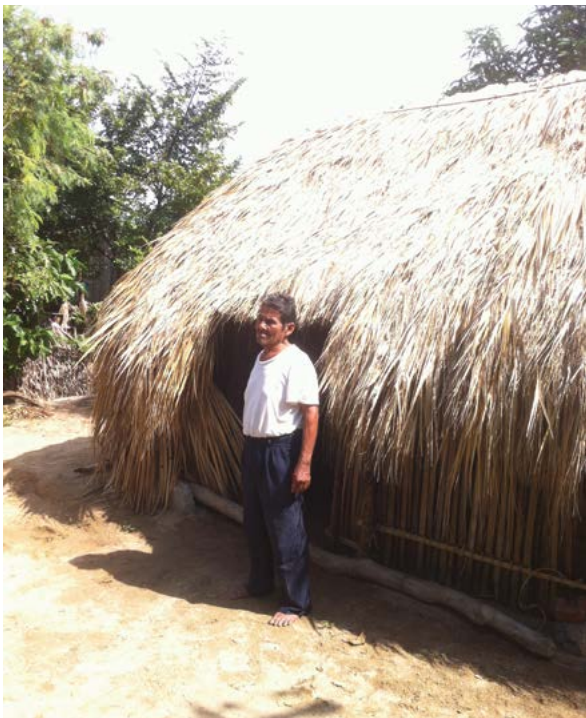
**Figura 18.** Vivienda tradicional ikoots o *iüm nit*, con recubrimiento de palma nit en el techo y pencas de coc en los muros u *oüteng iüm*  
FOTOGRAFÍA: CARLOS EDUARDO ESTRADA CASARÍN (2018).

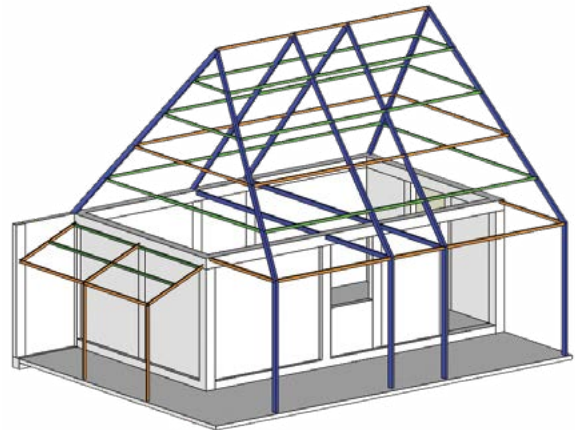
**Figura 19.** Isométrico estructural de la vivienda híbrida  
DIBUJO: CARLOS EDUARDO ESTRADA CASARÍN Y KARLA S. GODÍNEZ NAVARRO (2019).

La estructura de acero fue diseñada basada en los criterios estructurales de la tipología ikoots, y los elementos se dimensionaron de acuerdo con los criterios de seguridad recomendados por los calculistas y asesores. Se cuidó la calidad de la soldadura y el correcto recubrimiento de vigas y perfiles, para evitar la corrosión y el desgaste por el ambiente marino.

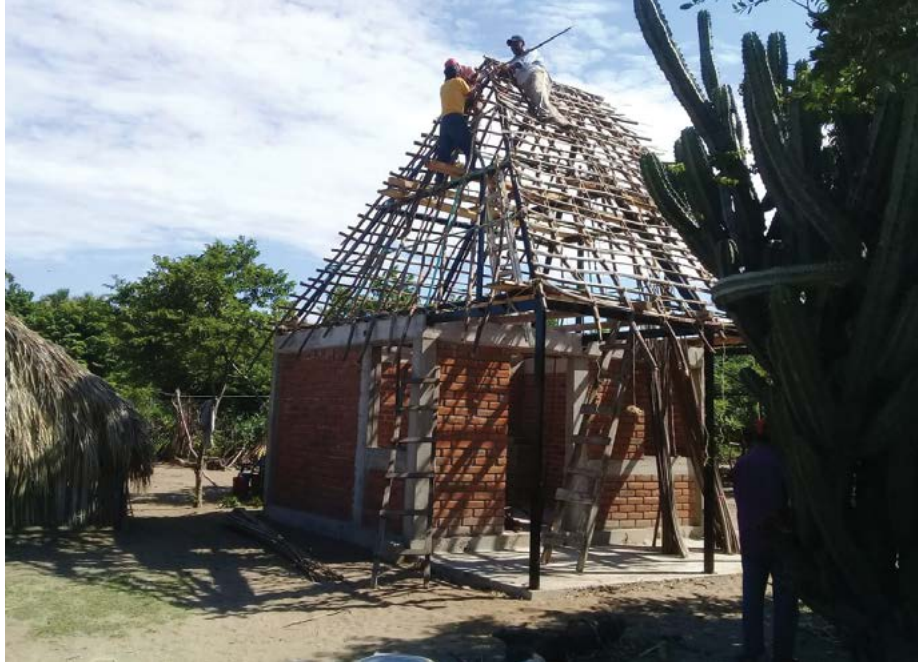
**Figura 20.** Fijación de varas de mangle o *iüm xiül* en estructura de acero  
FOTOGRAFÍA: CARLOS EDUARDO ESTRADA CASARÍN (2019).

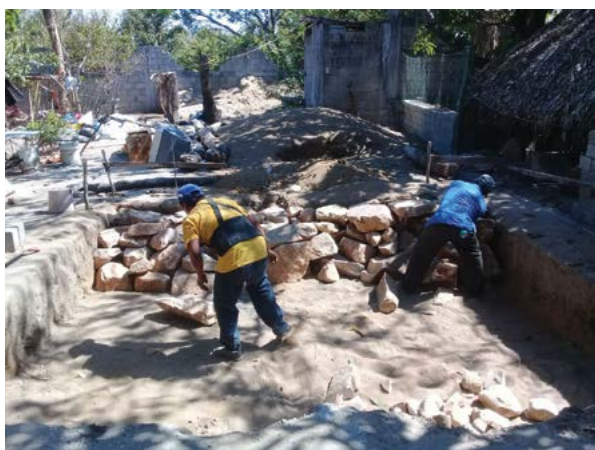
**Figura 21.** Jornadas de trabajo en tequio para la excavación, retiro de material y colocación de piedra  
FOTOGRAFÍA: CARLOS EDUARDO ESTRADA CASARÍN (2018).

Cada grupo contaba con un calendario de trabajo en el que se establecían las jornadas de tequio en cada vivienda; primero para la excavación y retiro del material arenoso inestable, después para el relleno y acomodo de piedra y, por último, el armado y colado de la losa de cimentación.

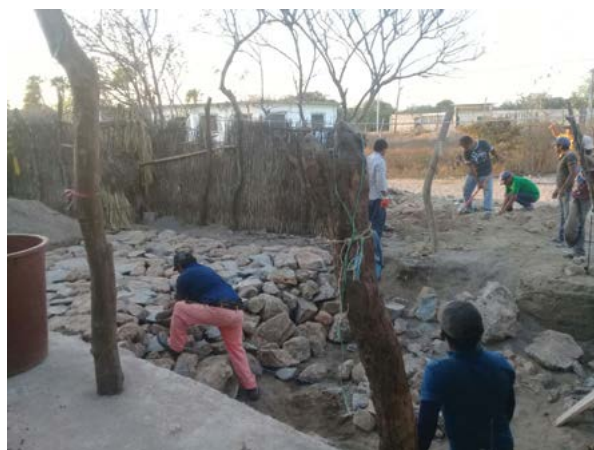
**Figura 22.** Jornadas de trabajo en tequio para la excavación, retiro de material y colocación de piedra  
FOTOGRAFÍA: GERARDO CANO DÍAZ (2018).

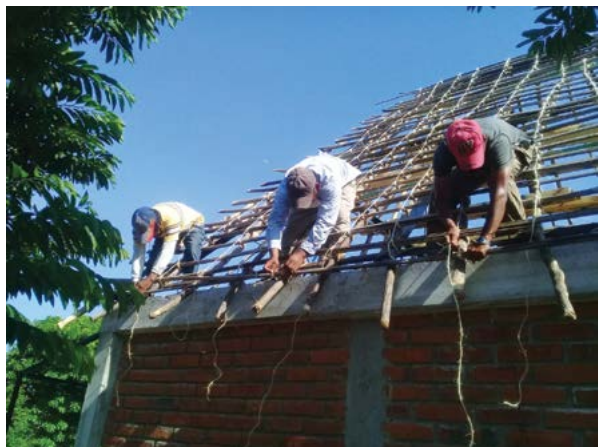
**Figura 23.** Jornadas de tequio de maestros tejedores colocando la estructura para el techo u *omal iüm*

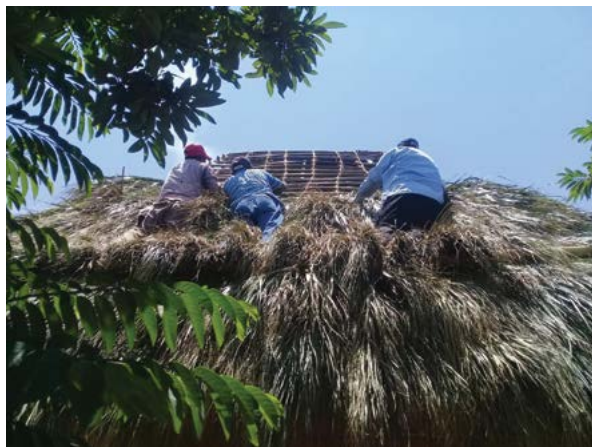
**Figura 24.** Fijación de las varas de mangle o *iüm xiül* de madera a la estructura de acero, y a la derecha tejiendo las hojas de palma nit en las viviendas híbridas

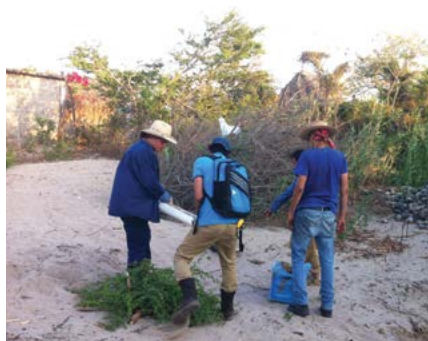
**Figura 27.** Brigadas de estudiantes del ITESO realizan sondeos con cono de penetración dinámica  
FOTOGRAFÍA: CARLOS EDUARDO ESTRADA CASARÍN (2018).

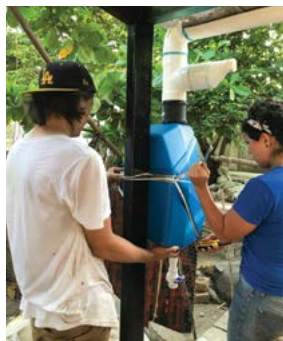
**Figura 28.** Estudiante y asesora del equipo técnico instalan filtro de primeras lluvias  
FOTOGRAFÍA: CARLOS EDUARDO ESTRADA CASARÍN (2018).

Las familias del proyecto piloto recibieron una donación extra por parte de UniRed, responsable de organizar la colecta Agua limpia para San Mateo del Mar, en la que consiguieron los recursos necesarios para financiar diez sistemas de captación pluvial —la tubería, los filtros y la cisterna— para coleccionar, almacenar y suministrar agua limpia en tiempos de lluvias.

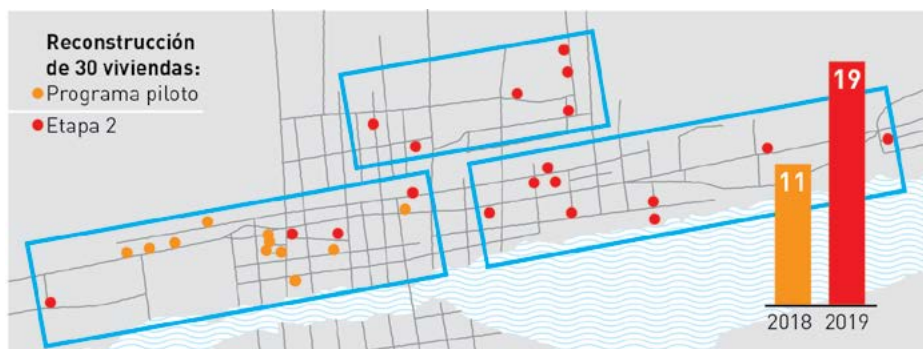
**Figura 30.** Plano de ubicación de las acciones de reconstrucción; en recuadros se agrupan los tres equipos de tequio que trabajaron por barrios

Los talleres comenzaban dando una explicación técnica del fenómeno de la licuación de suelos y sus efectos en las edificaciones; recomendaron realizar labores de excavación, compactación y sustitución de material para el mejoramiento del suelo, y concluyeron informando cómo sería el acompañamiento y la asesoría del equipo técnico para construir de forma segura. Los proyectos fueron agrupados geográficamente, con el fin de centralizar en cada sector de la población una bodega de materiales y un maestro de obra o coordinador. Se armaron así grupos o cuadrillas de trabajo: tequio de barrios norte, tequio de barrios poniente y tequio de barrios oriente.

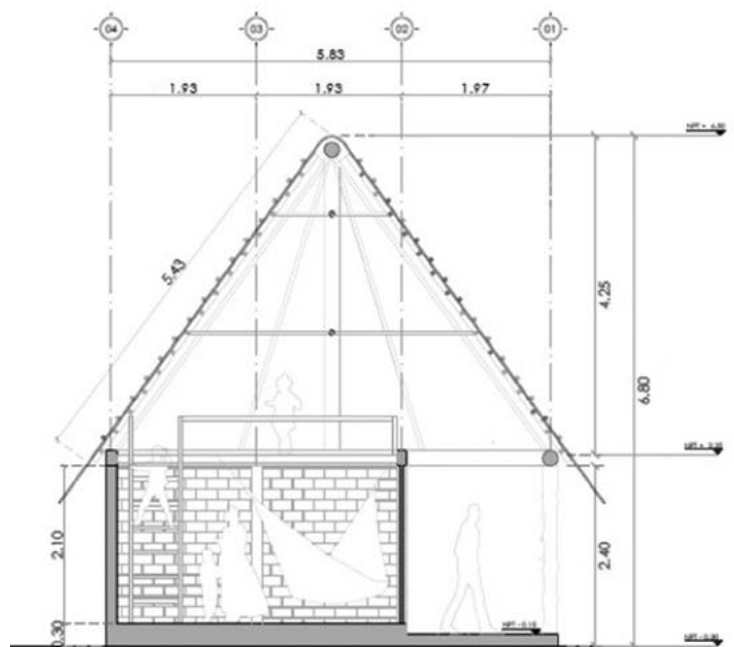
## SECCIÓN TRANSVERSAL N-S

**Figura 31.** Sección arquitectónica de la vivienda híbrida  
DIBUJO: CARLOS EDUARDO ESTRADA CASARÍN Y KARLA S. GODÍNEZ NAVARRO (2019).

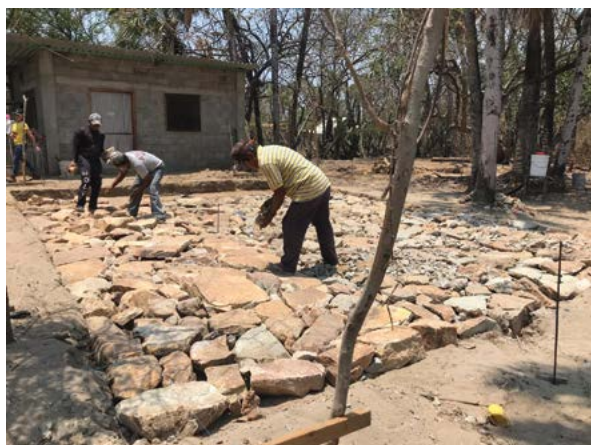
**Figura 32.** Equipos trabajando en tequio en la colocación de piedra  
FOTOGRAFÍA: KARLA S. GODÍNEZ NAVARRO (2019).

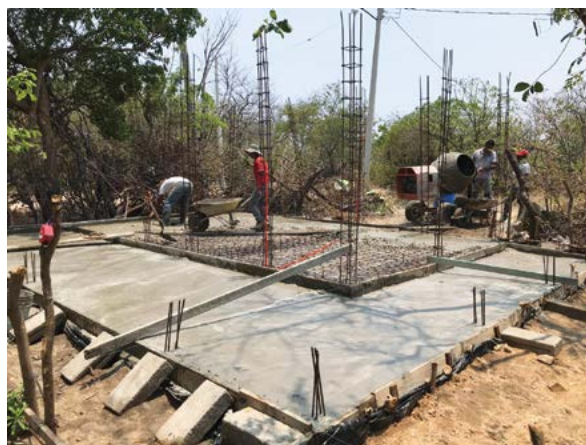
**Figura 33.** Colado de losa de cimentación antisísmica  
FOTOGRAFÍA: KARLA S. GODÍNEZ NAVARRO (2019).

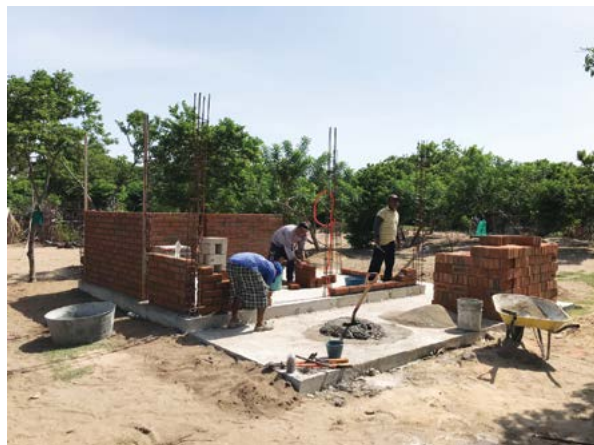
**Figura 34.** Anclaje de castillo en losa de concreto armado y construcción de muros

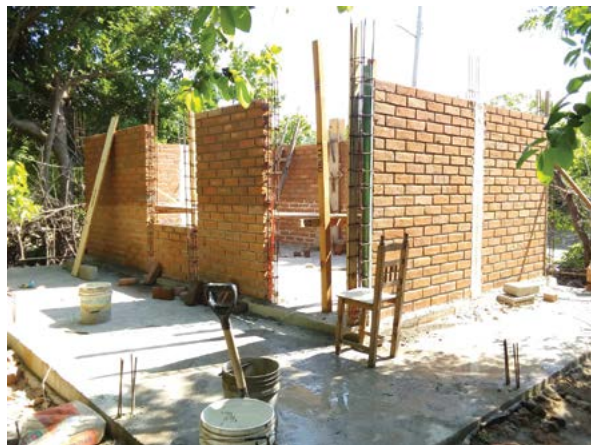
**Figura 35.** Construcción de muros aparentes de ladrillo

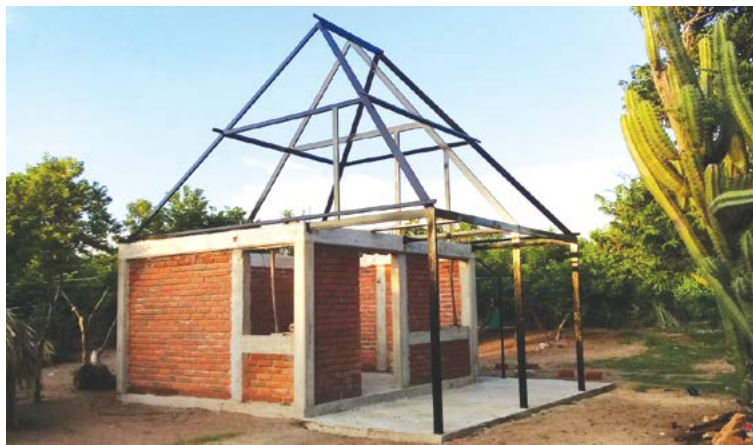
**Figura 36.** Estructura de acero sobre elementos de concreto armado

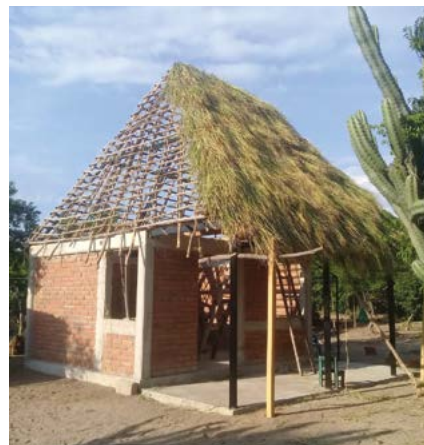
**Figura 37.** Tejido de palma nit en techo de vivienda híbrida

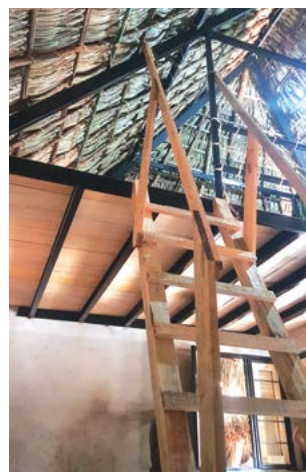
Los herreros fueron instalando la estructura de los tapancos, los marcos de las puertas y ventanas y otros elementos como los barandales. Los carpinteros fijaron los postigos de madera y penca de *coc* en los marcos de herrería, las tablas de madera en los tapancos y fabricaron sus escaleras. Los electricistas y fontaneros hicieron las instalaciones

**Figura 38.** Instalación de tapancos, escaleras y barandales de acero, madera y fibras vegetales

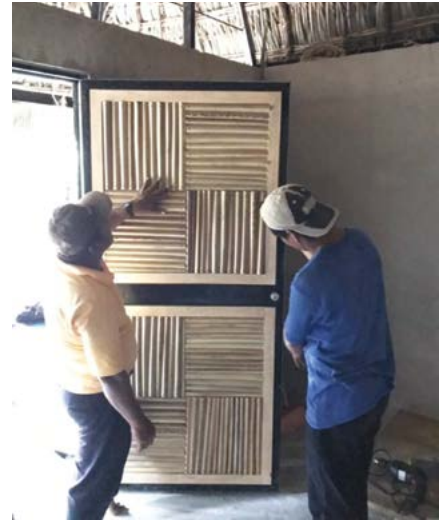
**Figura 39.** Acabado en puertas y ventanas  
FOTOGRAFÍA: CARLOS EDUARDO ESTRADA CASARÍN (2019).

Después se pintaron con protección anticorrosiva los elementos metálicos de puertas y ventanas, con lo que las viviendas estaban casi terminadas; solo faltaba instalar los últimos elementos de carpintería que elaboró el equipo de tequio de las mujeres.

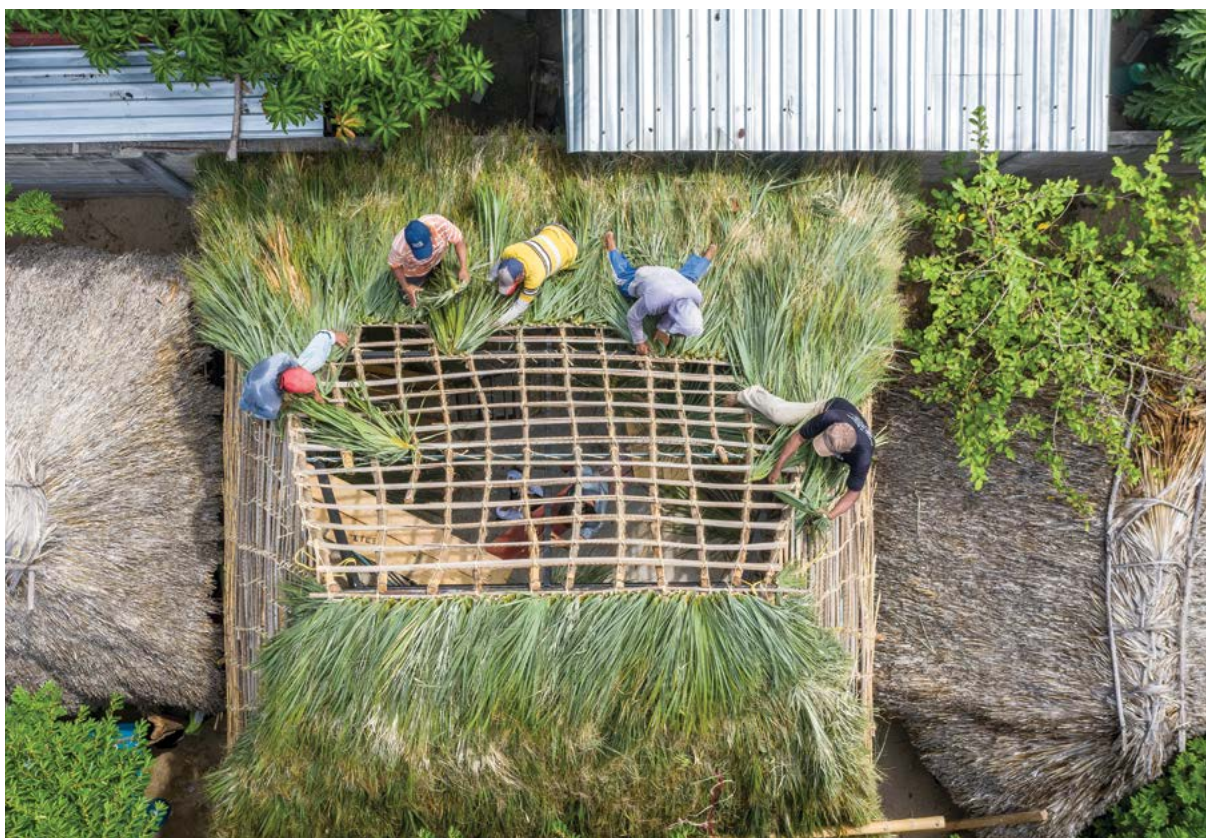
**Figura 41.** Maestros tejedores ikoots trabajan en el techo de una vivienda híbrida  
FOTOGRAFÍA: ONNIS LUQUE (2019).

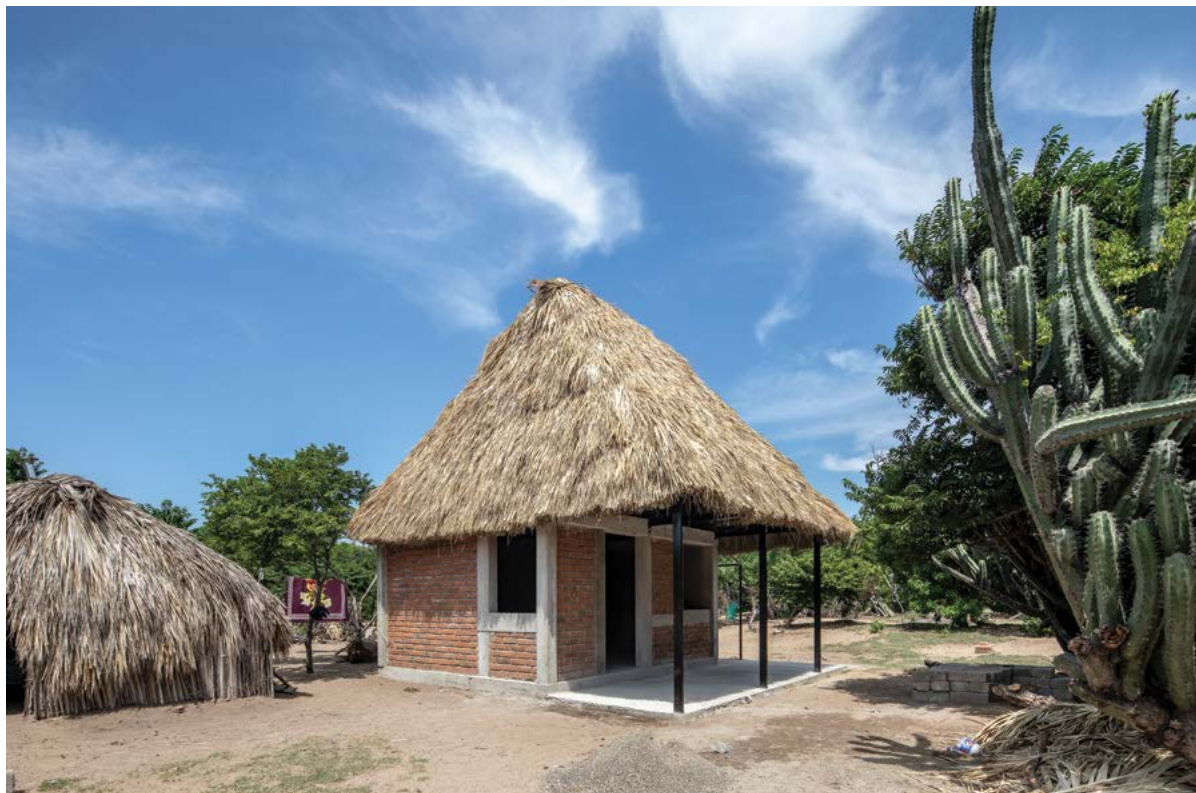
**Figura 42.** Vivienda híbrida con el techo recién terminado  
FOTOGRAFÍA: ONNIS LUQUE (2019).
